Festung Neisse - Sankt-Hedwig-Bastion

Zugänglichkeitskarte

Diese Karte beschreibt die Zugänglichkeit von St.-Hedwig-Bastion.

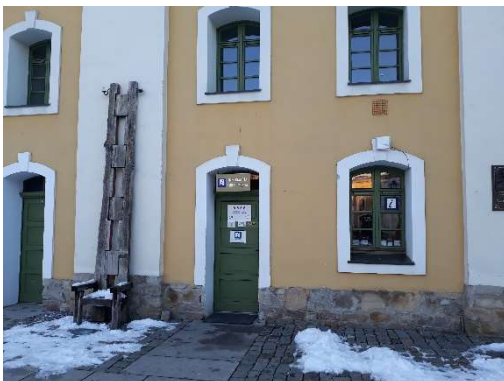
- ❖ Der Eingang ins Bastionengebäude ist barrierefrei.
- ❖ Die Eingangstür ist min. 80 cm breit.
- ❖ Die Schwellenhöhe von Eingangstür ist max. 2 cm.
- ❖ Der Zugang zur Kasse und zum Infozentrum ist auch barrierefrei.

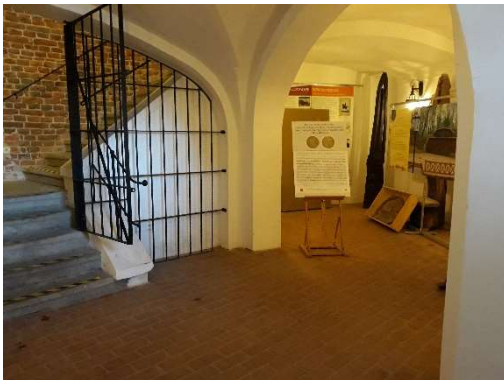
Innenräume

- ❖ Alle Flure und Gänge sind min. 150 cm breit.
- ❖ Die Türen und Durchgänge sind min. 80 cm breit.
- ❖ Die Oberfläche der Flure und Gänge ist fest und rutschsicher.

- ❖ In den Fluren gibt es keine Schwellen / Stufen höher als 2 cm.
- ❖ Das Gebäude ist zweistöckig. Für Besucher ist ein Stockwerk zugänglich. Die Besichtigung führt durch das Erdgeschoss und ist auch für Menschen mit eingeschränkter Mobilität zugänglich.

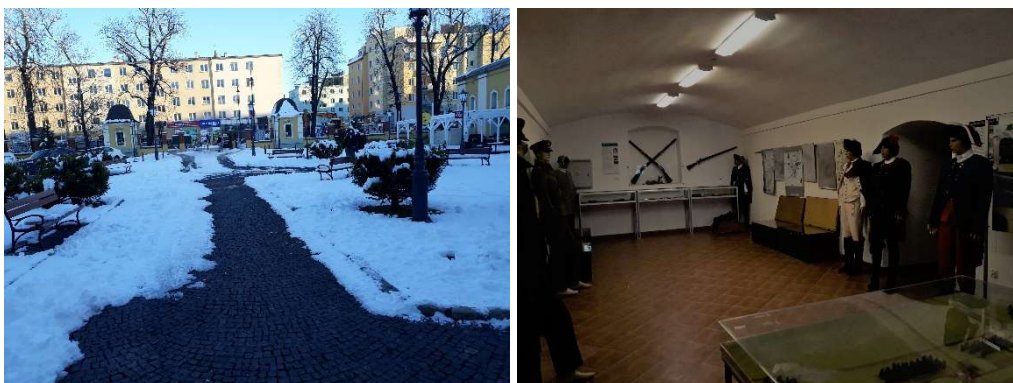
Außenräume

- ❖ Zugang zum Außengelände ist barrierefrei.
- ❖ Eingang ist min. 80 cm breit.
- ❖ Die Oberfläche der Wege ist fest und eben (ohne Defekte).
- ❖ Die Wege und Pfade sind mindestens 150 cm breit.
- ❖ Das Geländeprofil: Ebene bis leicht welliges Terrain (mit Längsneigung bis 6 %), das die Bewegung von Rollstuhlfahrern und von Personen mit Kinderwagen nicht deutlich erschwert.
- ❖ Im Außengelände befinden sich Informations- und Orientierungstafeln, die gut lesbar und verständlich sind.
- ❖ Im Außengelände befinden sich Verweilplätze zum Sitzen und Ausruhen.
