## Hospital Kuks (Kukus) Zugänglichkeitskarte

### Grundinformationen

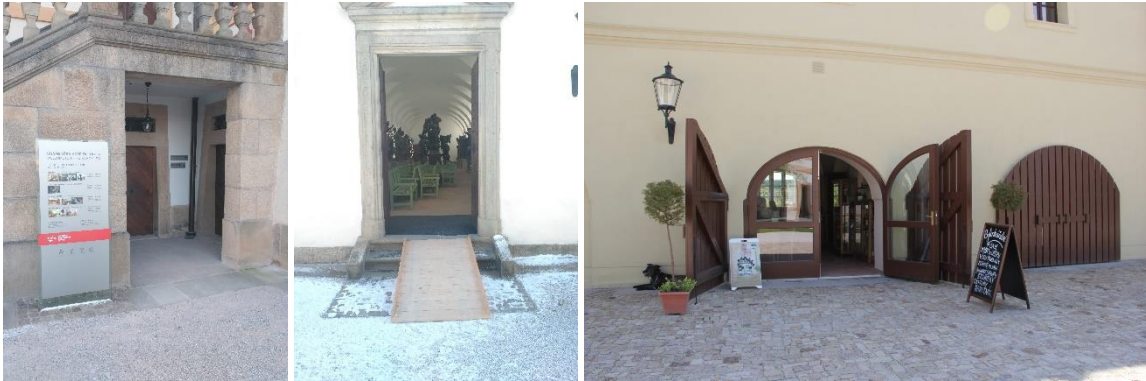
- ❖ Der Zugangsweg zum Hospital führt von der Ortschaft Kuks und dem gegenüber liegendem Flussufer des Flusses Labe (Elbe) aus. Es handelt sich um einen 320 m langen Wegabschnitt mit asphaltiertem und gepflastertem Belag den Berg hoch (Steigung 8 – 12 %).
- ❖ Besucher mit Mobilitätseinschränkungen können durch die Ortschaften Brod n. Labem und Slotov bis zum Hospital hinfahren und am Blerhaus Na Sýpce ca. 100 m vom Eingang parken.
- ❖ Der Eingang zum Gelände und Hospital ist barrierefrei.
- ❖ Die Eingangstür ist min. 80 cm breit. Die Türschwelle hat eine Höhe von 2 cm.
- ❖ Der Zugang zur Kasse ist barrierefrei.
- ❖ Am Eingang zum Lapidarium sind Stufen mit einer Auffahrtsrampe.

Von links: Eingang Kasse, Eingang Lapidarium, Eingang Kräuterladen

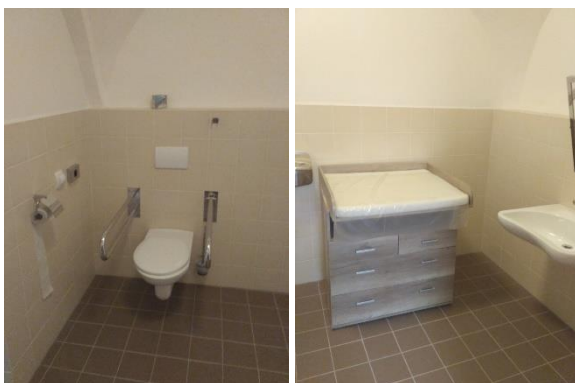
- ❖ Im Hospital steht eine Behindertoilette zur Verfügung. Sie befindet sich neben dem Kasseneingang.
- ❖ Die Kabineneingangstür ist min. 80 cm breit und wird nach außen geöffnet.
- ❖ Die Kabinenmaße ist min. 160 x 160 cm.
- ❖ Neben dem WC ist ausreichend Platz für den Rollstuhl (min. 90 cm breit). Dieser ist frei von jeglichen Einrichtungsgegenständen, wie Abfalleimer, Waschbecken oder ähnlichem.
- ❖ An beiden Seiten vom WC sind Haltegriffe angebracht.
- ❖ Ein Wickeltisch steht zur Verfügung.
